## Runeberginkatu 36, Helsinki ikkunoiden kunnostus ja huoltotyöt

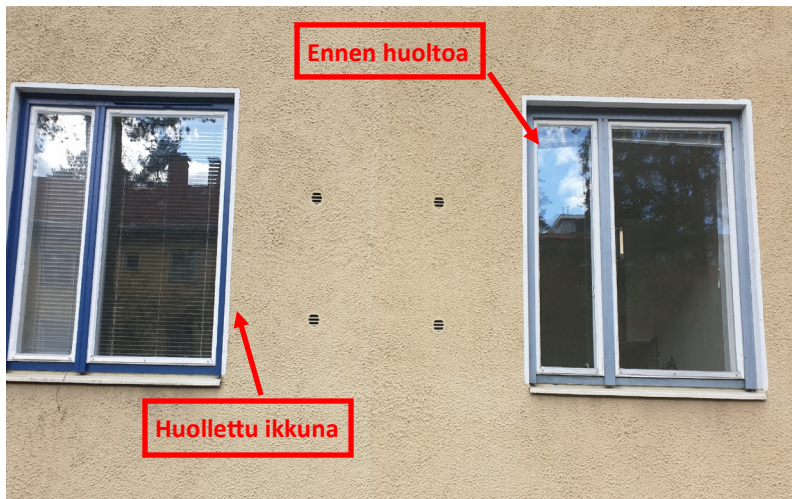
Ikkunat maalattiin sisäkautta. Oikean puoleinen on maalattu ja vasemman puoleinen on vielä tekemättä. Uusi väri valittiin talon parvekkeiden värin mukaisesti.

Talon ulkonäkö muuttui huomattavasti raikkaamman oloiseksi.

Hyvä maalipinta suojaa puuosia ja säännöllisellä huoltamisella voidaan säästyä isommilta ja kalliimmilta remonteilta.

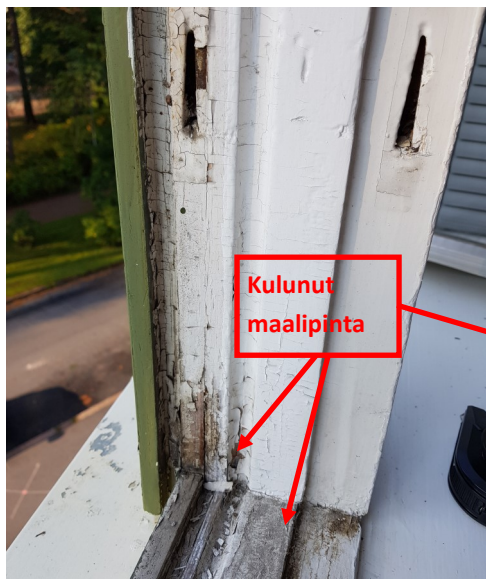
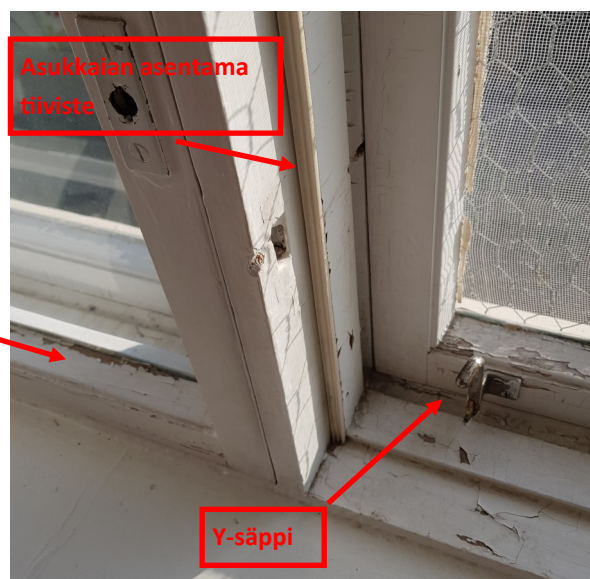
Asukkaat ovat tiivistäneet ikkunoita itse. Kaikki asukkaiden tiivisteet poistettiin. Sisäpuiteissa oli pahasti kuluneet linnatiivisteet ja ne myös poistettiin.

Maalipinnat olivat erittäin kuluneet ulkopuolella ja suurelta osin myös sisäpuolella. Urakkaan kuului sääpintojen, ulkopuitteen sisäpuolen ja alakarmin maalaus. Osakkaat maalauttivat muita osia omalla kustannuksellaan ja ovat oikeutettuja kotitalousvähennykseen työn tältä osalta.

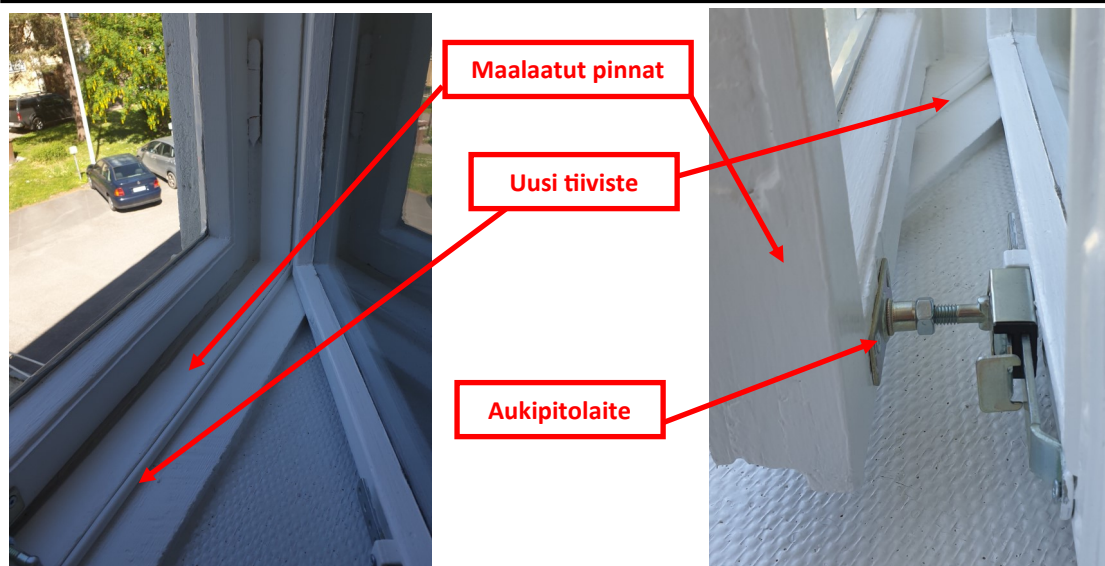
Y-säppi poistettiin ja tilalle asennettiin Morin aukipitolaite. Samalla aukipitolaite kytki tuuletusikkunat yhteen. Ulkopuitteen lukko poistettiin käytöstä. Nyt tuuletusikkuna toimii yhdellä kahvalla
