## Runeberginkatu 36, Helsinki ikkunoiden kunnostus ja huoltotyöt

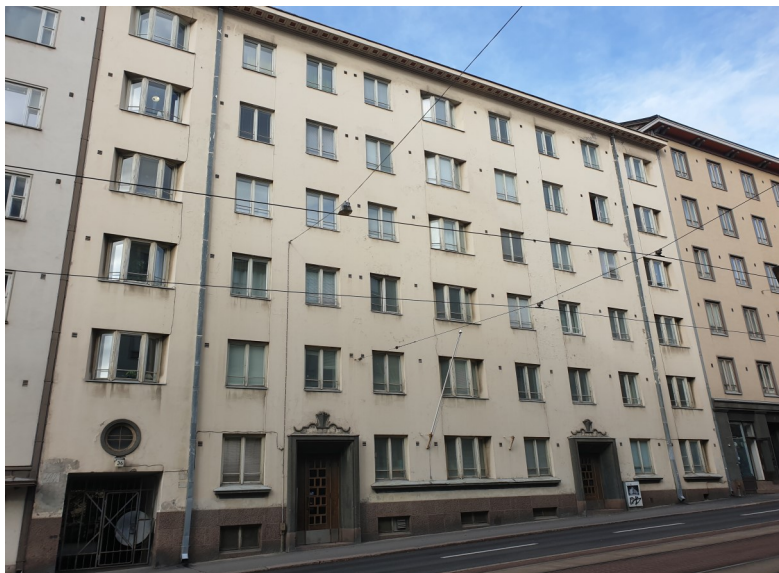
Taloyhtiö on rakennettu 1920-luvun lopussa. Yhtiössä on MSE—puuikkunat, jotka on asennettu 1980 – luvun alussa. Taloyhtiössä tehtiin suppea tarkastus ikkunoiden kunnosta ja puuosien kunto todettiin pääasiassa hyväksi.

Huoltotyöt ja maalaus tehtiin suojien takana joulukuun 2020 ja huhtikuun 2021 välisenä aikana. Suojaus mahdollistaa työn tekemisen säästä riippumatta.

- **Lahojen kohtien korjauksen.** Vain muutama lahonnut lista vaihdettiin uuteen.
- **Uudet silikoni-O-tiivisteet sisäpuitteeseen.** Loppuun kuluneet tiivisteet vaihdettiin silikoni-O-tiivisteeseen. Hyvälaatuinen tiiviste tiivistää hyvin ja kestää pitkään.

- **Sääpintojen, ulkopoka kaikilta pinnoilta ja karmin maalauksen ikkunapokien välistä.** Hyväkuntoinen ja huollettu maalipinta pidentään ikkunan käyttöikää

- **Aukipitolaitteen uusiminen.** Y-säppi-aukipitolaitteet poistettiin ja tuuletusikkunoiden sisä- ja ulkopuite kytkettiin yhteen Mori-aukipitolaitteella

- **Lasit kiinnitettiin uudelleen puitteeseen.** Ikkunoiden ”helinä” loppuu, säänkestävyys paranee ja ikkunat toimivat paremmin.
- **Puitteiden käynnit säädettiin ja karmeihin asennettiin puiteliu’ut, lukot ja pitkäsulkimet huollettiin.** Ikkunat toimivat paremmin ja kestävyys ja käyttömukavuus paranivat

- **Kittauksien korjaus.** Ikkunoiden kittauksia korjattiin ja uusittiin. Ehjä kittisauma estää veden pääsemisen ikkunan rakenteen sisäpuolelle ja parantaa kestävyyttä.
